# WÜRFELQUARZ

Im März 2007 wurde die 1995 erbaute Anenhütte am Ende des Lötschentals von einer Lawine nahezu vollständig zerstört. Anstelle eines Wiederaufbaus visierte der Eigentümer einen Neubau an. Unter strengen Auflagen: Zum einen musste die Lawinensicherheit des Neubaus garantiert, zum anderen durfte das sensible Umfeld nicht tangiert werden – der Standort der Hütte liegt im Unesco-Weltnaturerbe und ist Teil des Bundesinventars der Landschaften und Naturdenkmäler von nationaler Bedeutung.

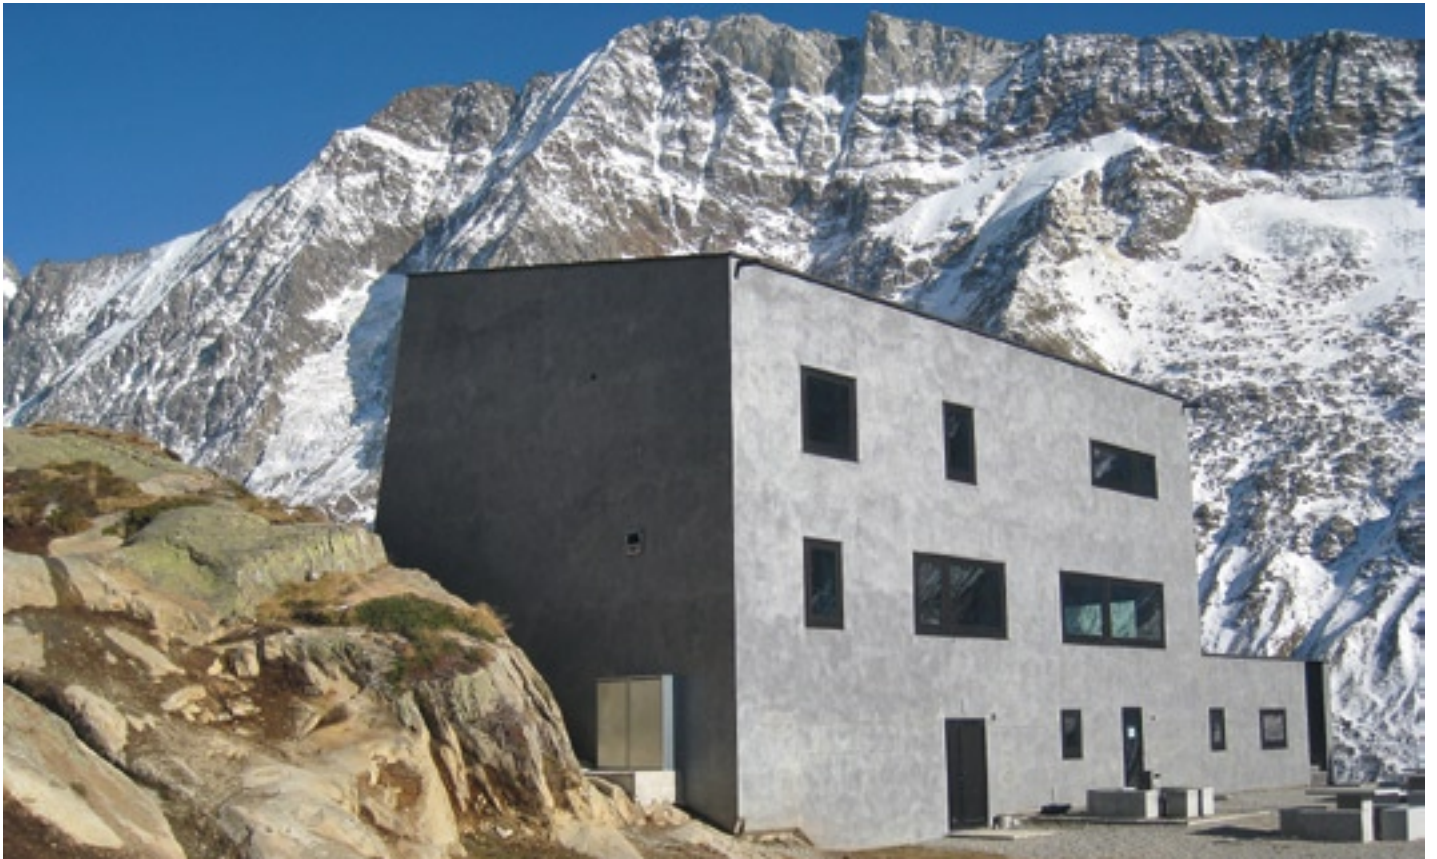
01

**01** Die neue Anenhütte wurde nordseitig an die Felsen gerückt, eine Massnahme zum Lawinenschutz. Die am stärksten gefährdete Nordseite besitzt keine Angriffspunkte (Foto: tc/Red.)

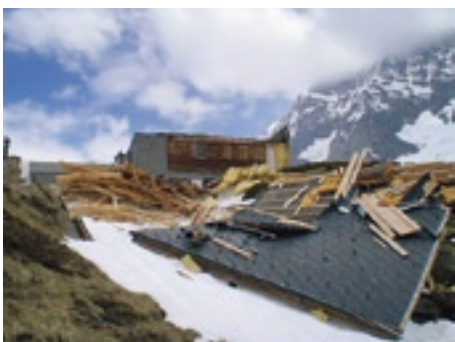
03

**03** Die Überreste der Hütte nach der Lawine: Das Dach wurde abgedeckt, das Obergeschoss vollständig zerstört (Foto: Charly Wuillod)

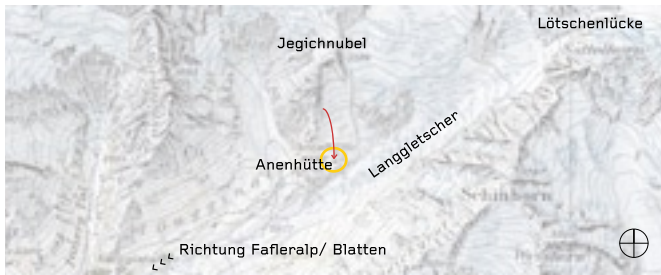
04 Lageplan. Die Hütte ist gelb markiert, in Rot der vermutliche Verlauf der Lawine (Plan: SLF)  
 05 Grundriss EG  
 (Pläne: Bauherrschaft/Engineering)  
 06 Grundriss UG. Grau markiert ist die Grundfläche der ehemaligen Hütte  
 07 Querschnitt. Die grau markierten Wände der alten Hütte sind in den Neubau integriert

Als die Anenhütte am 3. März 2007 von einer Lawine überrollt wurde, gab es keine Augenzeugen. Um das Ereignis zu verstehen und eine Wiederholung zu verhindern, simulierte das Institut für Schnee- und Lawinenforschung (SLF) in Davos über 150 Varianten des Ereignisses. Dazu analysierte man neben den damaligen Wetter- und Schneebedingungen auch die Bruchbilder der Stahlbetonbauteile. Das Ergebnis: Nachdem in der Nacht vom 2. auf den 3. März 2007 etwa 1 m Neuschnee gefallen war, wurde die Hütte von einer Staublawine aus dem Geländekessel südlich des Jegichnubel getroffen, die den natürlichen Schutzgraben spiralförmig übersprungen hatte. Dabei wurde vermutlich zunächst das nicht gegen Lawinendrucke gesicherte Dach abgehoben. Eine haushohe Ecke an der nordöstlichen Fassade, die der Lawine eine optimale Angriffsfläche bot, verstärkte die Wirkung zusätzlich. Die Simulationen ergaben aber, dass der Standort im Schutz einer Felsrippe als sicher vor Kleinereignissen mit einer Wiederkehrdauer von 30 Jahren einzustufen ist.<sup>1</sup> Die Hütte befindet sich etwa 200 m westlich der Lawinhauptstossrichtung, zudem werden abfließende Lawinen durch die Geländeform mit Moränen, Vertiefungen und Verflachungen nicht kanalisiert, sondern gebremst. Der nördlich der Hütte liegende Graben kann Lawinen aufnehmen, abbremsen oder umlenken. Allerdings besteht eine Lawinengefahr für Ereignisse mit einer Wiederkehrdauer von 300 Jahren. Für diese Ereignisse sind Lawinendruckwerte von 10–25 kN/m<sup>2</sup> (je nach Bahn) zu erwarten. Damit liegt der Standort in einer blauen Lawinenzonenzone, was einer seltenen und mässigen Gefährdung entspricht.

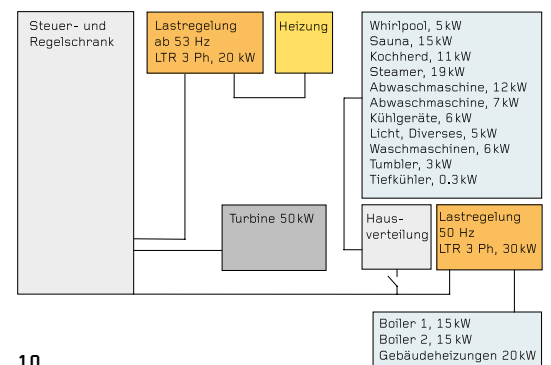
08 Grundriss 1. OG  
 09 Grundriss 2. OG  
 10 Schema der Energieversorgung. Es wird eine Lastregelung von 30 kW betrieben. An dieser Lastregelung sind zwei Boiler à zwei Stufen mit einer Leistung von 15 kW und die Gebäudeheizungen angeschlossen. Die Regelung dient dazu, eine Grundlast aufzubauen. Wenn z. B. eine

Anforderung für den Steamerbetrieb anliegt, wird ein Boiler (15 kW) zugeschaltet. Ist die Grundlast aufgebaut, wird der Steamer für den Betrieb freigegeben. Sobald der Steamer (19 kW) in Betrieb geht, nimmt er die 15 kW Grundlast vom Boiler weg. Somit muss die Turbine nur noch um 4 kW nachregulieren (Grafik: Imboden Elektromechnik)

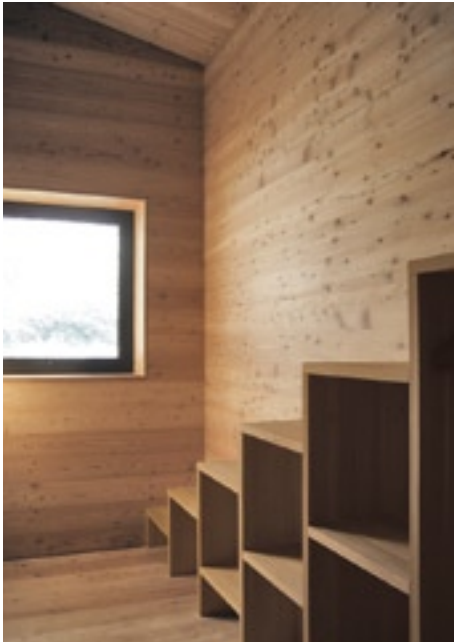
13 Der Treppenaufgang zu den Hochbetten im Massenlager ist gleichzeitig der Stauraum für das Gepäck (Alle Fotos: tc/Red.)

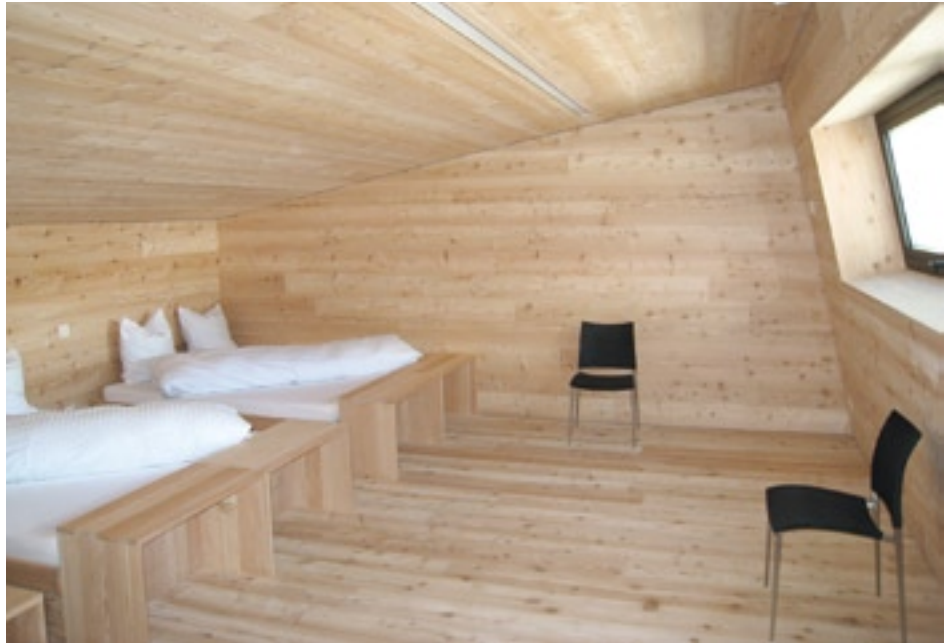
14 Gruppenzimmer mit drei Doppelbetten in 2. OG. Gut erkennbar ist die Neigung der Ostfassade, die den möglichen Aufprall einer Lawine mildern soll

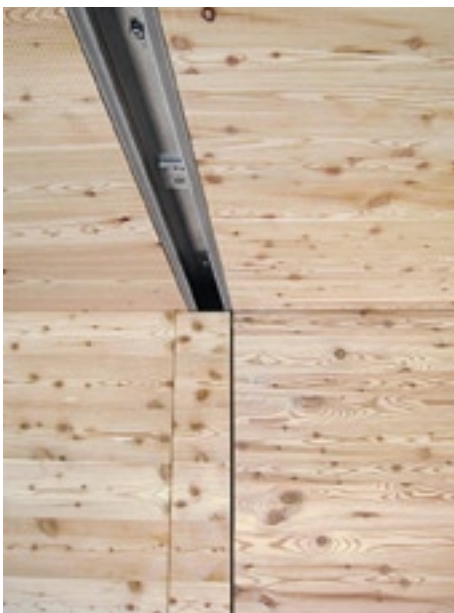
17 Die Brandschutztüren sind in die Wand des Treppenhauskerns eingelassen und mit einer Holzleiste verkleidet

Die noch erhaltenen Kellermauern wurden in den Neubau integriert und zu einem Sockelgeschoss erweitert, das Technik- und Lagerräume, Hüttenwartin- und Helferinnenzimmer, Sanitärräume und einen Wellnessbereich umfasst. Auch die Haupteinschliessung erfolgt durch den Sockel in der Westfassade. Von hier gelangt man über eine zentrale Treppe ins 1. Obergeschoss mit Küche, Essraum und Zugang zur Aussenterrasse auf der Südseite. Um die Brandsicherheit zu gewährleisten, wurde das Treppenhaus als separater Brandabschnitt ausgeführt. Hier musste die Feuerresistenz der Stahltrappe und der Wandpaneele über Materialtests nachgewiesen werden, ebenso wie die Funktionstüchtigkeit der integrierten Brandschutztüren (Abb. 17).

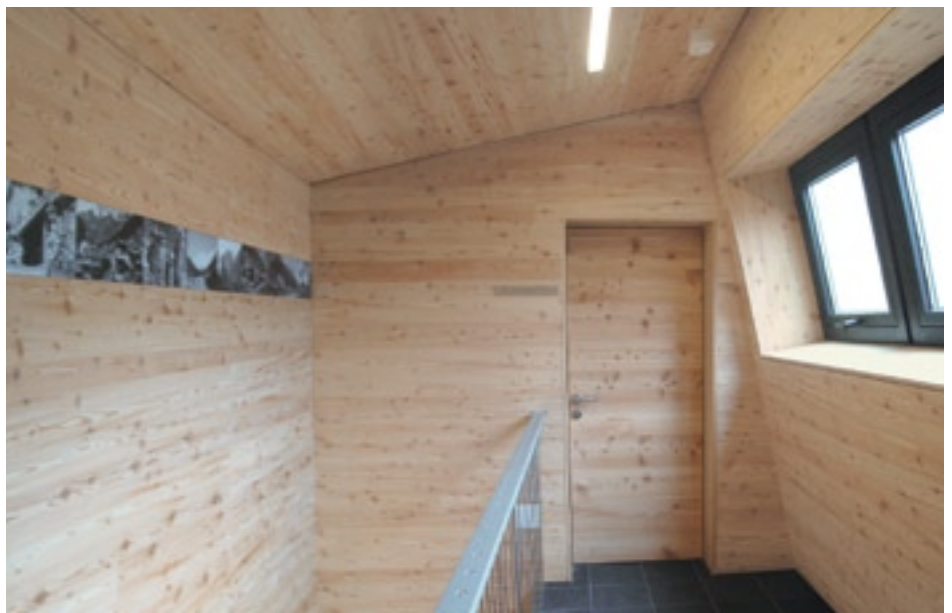
18 Treppenhaus im 2. Obergeschoss. Die Laibung des Fensters lässt die Massivität des Baus spüren
